<b>NOMBRE:</b> CASA EN MEIZARÁN	<b>FICHA Nº:</b> AC035
<b>NÚCLEO:</b> MEIZARÁN	<b>PARROQUIA:</b> LAMAS, S. CIDRE
<b>Nº HOJA DE ORDENACIÓN:</b> 5-8	
<b>CARÁCTER DEL INVENTARIO:</b> ARQUITECTURA CIVIL	<b>ORDENANZA DE APLICACIÓN:</b> E/PP
<b>GRADO DE PROTECCIÓN:</b> PROTECCIÓN ESTRUCTURAL	<b>CLASIFICACION DEL SUELO:</b> SNR

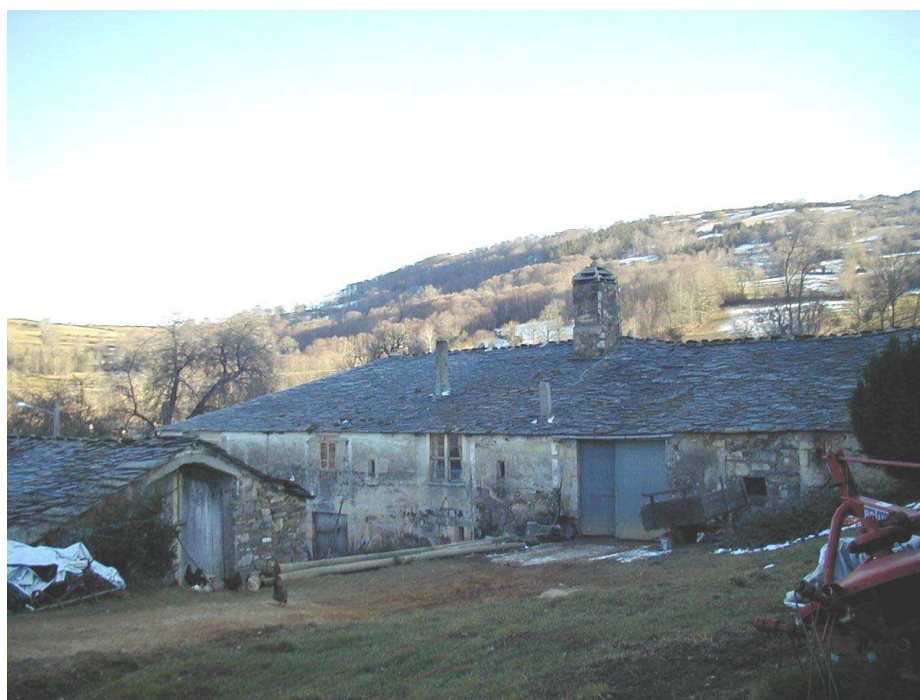
**DESCRIPCIÓN DEL BIEN:** Conjunto formado por dos edificaciones contiguas: vivienda y dependencia accesoria. La vivienda es de planta rectangular, con cubierta a tres aguas de pizarra tradicional y fábrica en mampostería revestida. Presenta huecos pequeños, regulares en tamaño y distribución en la planta inferior. En la planta superior se observan el mismo tipo de huecos además de otros rectangulares de distintos tamaños y de distribución desigual. Esta edificación se ubica en un desmonte. En la parte superior al desmonte y unida a la construcción descrita, se localiza la edificación accesoria de planta irregular, fábrica de mampostería vista y cubierta a dos aguas de pizarra basta.

**ESTADO DE CONSERVACIÓN:** se encuentra en estado de cierto deterioro
